Fuente de los CAÑOS DE JORAIRÁTAR (Ugíjar, Granada)

Fuente de los Caños de Jorairátar (J. Martín. mayo 2010)

1 Localización

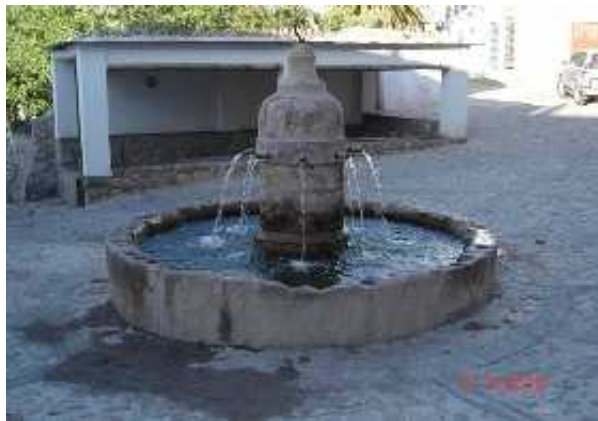
Fuente circular formada por un gran cilindro anillado del que manan ocho caños, rematado por una cruz de forja, rodeada por un vaso de piedra de cantería, de arenisca, donde se aprecian los desgastes producidos por el apoyo de los cántaros, material utilizado en el conjunto.
