Fuente del POLEO (Priego de Córdoba, Córdoba)

Fuente del POLEO

Priego de Córdoba

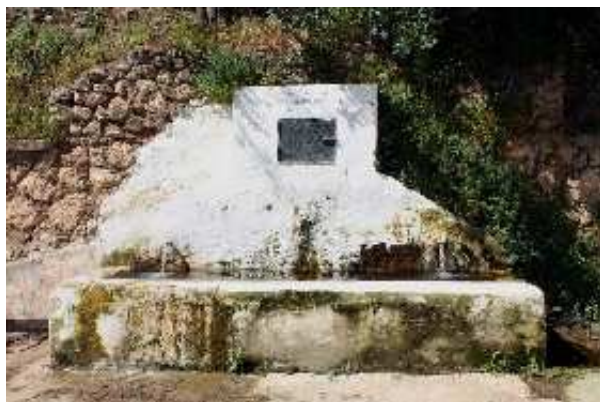
Fuente del Poleo (B.Montes, mayo 2010)

Fuente y manantial situados en la aldea del Poleo y Las Higueras al Este del término municipal de Priego. Se localiza en el lado inferior de la carretera Aldea de la Concepción - Higueras (CP025) y cruce el Poleo, bajo un montículo rocoso calcáreo encima del cual se sitúa la pequeña aldea.

Se compone de una fuente de planta rectangular construida en piedra y hormigón, blanqueada y con dos caños ;protegida por un muro de piedras que sujeta el terraplén de la carretera. En el lugar aparece un lavadero, bancos y una estación de bombeo que abastece de agua a las aldeas del Poleo y Las Higueras. Se rodea de un entorno de olivar de secano.

Bueno

Contaminación.

Nitratos y Plaguicidas

Afección al caudal por bombeo o derivación.
