Baños de AGUA HEDIONDA (Martos, Jaén)

Baños de Agua Hedionda, nacimiento (IGME Granada)

1 Localización

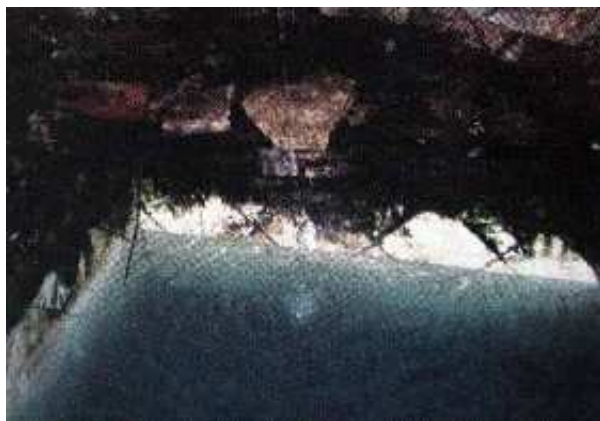
Se sitúan en la pedanía de Agua Hedionda (t.m. de Martos) y, como su propio nombre indica, desprenden un olor fétido, propio del desprendimiento de gases sulfurosos.

Deficiente

Abandono, suciedad y vertidos.
