## **Alcubilla de la CONEJERA (Córdoba, Córdoba)**

**Alcubilla de la Conejera (R. Córdoba, diciembre 2004)**

### **1 Localización**

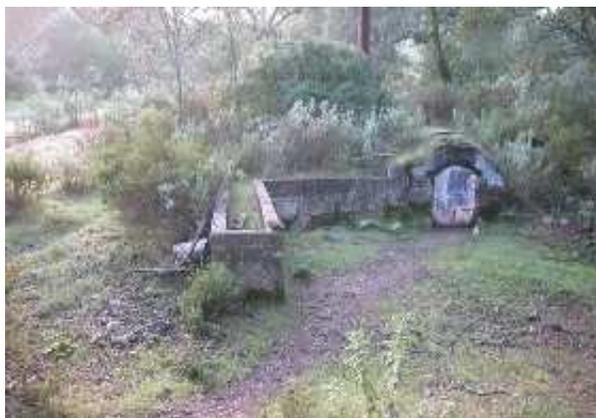
**Deficiente**

**Afección al caudal por bombeo o derivación.  
Abandono, suciedad y vertidos.**

**La fuente consiste en una alcubilla de mampostería, cubierta mediante bóveda de medio cañón igualmente de mampostería, y con la parte frontal (donde se encuentra el vano de acceso a su interior) formada por ladrillo.**

**Le llega el agua desde el este a través de una canalización cuyo último tramo, unos 5 m. aparecen sobre el terreno, y que está cubierta mediante bóveda de medio cañón. La alcubilla tiene 1,50 m. de altura máxima y se cierra mediante compuerta de hierro en su fachada oeste. Por el norte está conectada con una construcción de mampostería y enlucido de cemento que adopta planta en forma de L, con una longitud en sentido norte-sur de 3 m. y, en sentido este-oeste, de 4 m. con una altura de unos 80 cm. y un canal interno de 40 cm. de anchura. Esta construcción en forma de L parece haber servido como abrevadero. Todo está abandonado y en una situación de casi ruina. En las paredes de la bóveda tiene unos grafitis ininteligibles.**
