Fuente LLANOS DEL CASTILLO (Córdoba, Córdoba)

Fuente Llanos del Castillo (R. Córdoba, junio 2010)

1 Localización

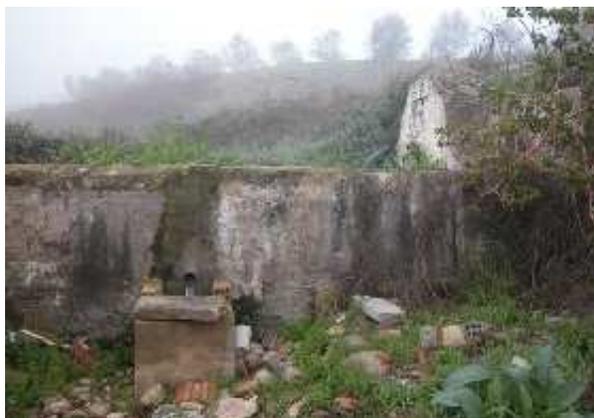
Se encuentra junto al cortijo El Castillo en la pedanía del higerón de Córdoba. Consta de un pequeño frontis con un caño que va a parar a un abrevadero de grandes dimensiones el cual se encuentra bastante deteriorado. De este las aguas pasan a otro pequeño pilar de reducidas dimensiones.

Deficiente

Abandono, suciedad y vertidos.
