Fuente del CORTIJO DEL ALJIBE (Espejo, Córdoba)

Fuente del Cortijo del Aljibe, vista general (F. Cuesta, agosto 2010)

Fuente del CORTIJO DEL ALJIBE

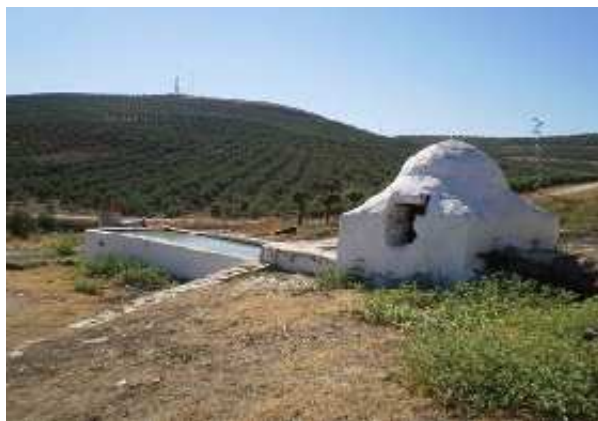
La fuente presenta una caseta de captación bastante grande de la cual sale un caño metálico que vierte a una primera pileta, esta por gravedad vierte a un pilar de más entidad. El agua se pierda por la parte final del pilar por un rebaje del mismo, sin aprovechamiento alguno. En las cercanías se encuentra la fuente del Aljibe, de posible origen romano.

Aceptable
