▶ **Manantial de GANDUL (Alcalá de Guadaíra, Sevilla)**

1 Localización

Manantial de GANDUL

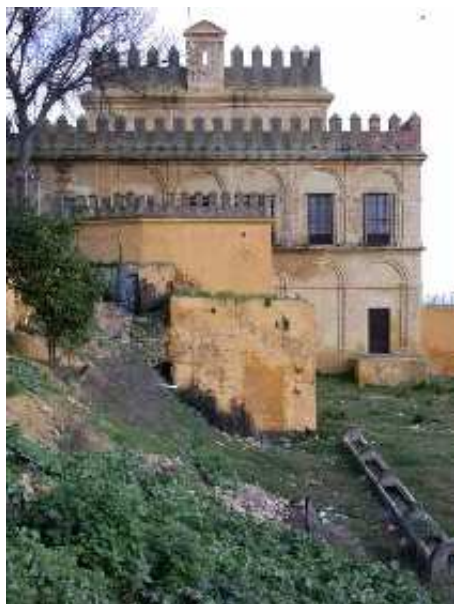
Manantial de Gandul (S. Martos, febrero 2007)

El manantial es captado al repie de las plataformas calcareníticas existentes en el sector mediante una galería de unos 500 m de longitud. Sus aguas se utilizan para uso doméstico y regadío.
