▶ Fuente de LOS PERGUERES (Alhama de Granada, Granada)

Fuente de Los Pergueres, junto al camino del Castillejo (I. Palma, julio 2020)

4 Descripción

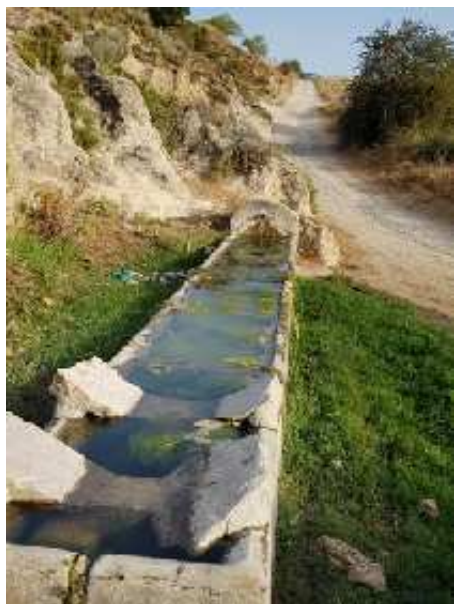
Se trata de un abrevadero sin demasiadas ornamentaciones, puramente funcional. La cabecera es un monolito semicircular, de no más de 1 m de altura. En su centro se encuentra encastrado un caño de hierro, sobresaliendo de la fuente unos escasos 5 cm y quedándose a unos 15 cm del borde del abrevadero y del agua.

El agua arrojada por el caño, todavía con un caudal decente para la fecha (Julio de 2020), es recogida en un abrevadero pegado a la fuente, de unos 10 m de largo y unos 80 cm de anchura (con unos 40 cm de altura). Este abrevadero está seccionado en 3 partes, formando 3 pilas. El agua pasa de una a otra por una sencilla hendidura en lo alto de cada pared de separación y todas las secciones están a la misma altura dando la sensación de ser un único pilar. Aparentemente, las 3 pilas parecen tener las mismas medidas, pero se observa que es más larga la primera de ellas (más de 3 m, casi 4), es intermedia la central (menos de 3 metros) y es más pequeña la última, con poco más de 2. Sobre ésta última, destacan 4 rampas de piedra, fusionadas en su centro, dos a dos, que permiten el lavado de ropa pues el agua pasa entre ellas con poca profundidad. Es lógico que las piedras de lavado estuvieran en el último tramo de las pilas, el agua corre en ese sentido y, de esta manera, quedaría limpia en las zonas superiores.

Todo el abrevadero, así como como la fuente, parecen estar contruidos en ladrillo y cemento. No disponen de las modernas rampas de salvación de fauna pero, en realidad tampoco son necesarias ya que el agua prácticamente está a nivel de rebose del abrevadero (de hecho, en algunas zonas del abrevadero existen rezumes de agua por rebose) y no parece que ningún animal pudiera morir ahogado por no poder salir.
