▶ POZO CALLEJÓN (Villaluenga del Rosario, Cádiz)

1 Localización

POZO CALLEJÓN

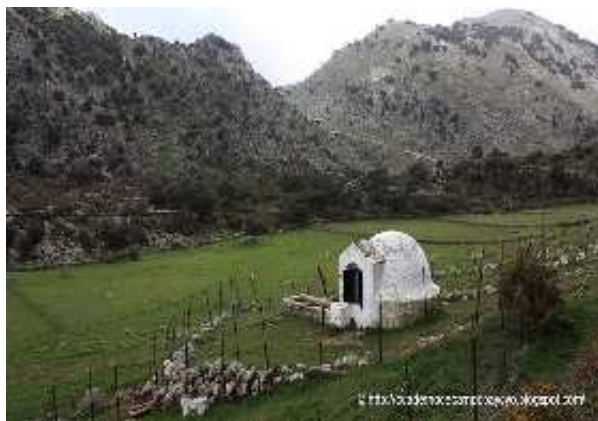
Pozo Callejón (J.L. Valencia, diciembre 2009)

El Pozo-Abrevadero Callejón, se encuentra próximo a la carretera de acceso a Villaluenga del Rosario desde Benaocaz. Es un pozo de planta circular y cubierto con bóveda de media naranja, presenta una puertecilla de arco de medio punto y una pila para abrevadero anexa. El nivel del agua se encuentra prácticamente al nivel del suelo y su bóveda está formada por ladrillos de tipología árabe. Posee un orificio entre el pozo y el abrevadero sin uso de cubo. En épocas de lluvias el agua brota de diferentes zonas en las inmediaciones por lo que podemos afirmar que se trata de un manantial esporádico.
