▶ Fuente del CENTRO DE INTERPRETACIÓN DEL BOROSA (Santo Tomé, Jaén)

Fuente del CENTRO DE INTERPRETACIÓN DEL BOROSA

Santo Tomé

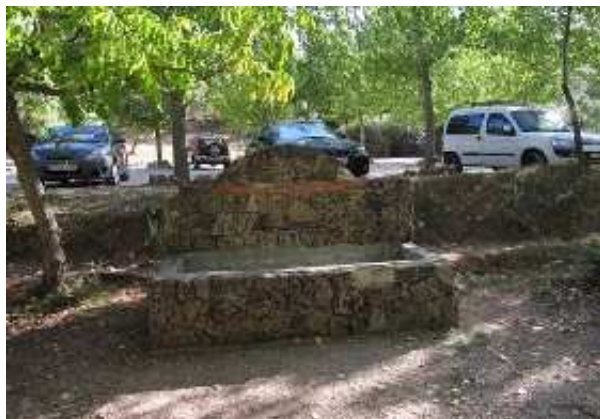
Fuente del centro de interpretación del Borosa (F. Cuesta, septiembre 2010)

Se encuentra en el aparcamiento del centro de interpretación del Río Borosa, en la zona de aparcamientos arbolada.

Presenta 2 caños de plástico que vierte a una pila rectangular, todo el conjunto presenta un alto estado de abandono.

Deficiente

Abandono, suciedad y vertidos.

En la visita (septiembre 2010) la pila estaba llena de basura y los caños estaban secos.
