## **Mina de la MATA (Cártama, Málaga)**

**Mina de la Mata (A. Vela Torres, febrero 2011)**

## 4 Descripción

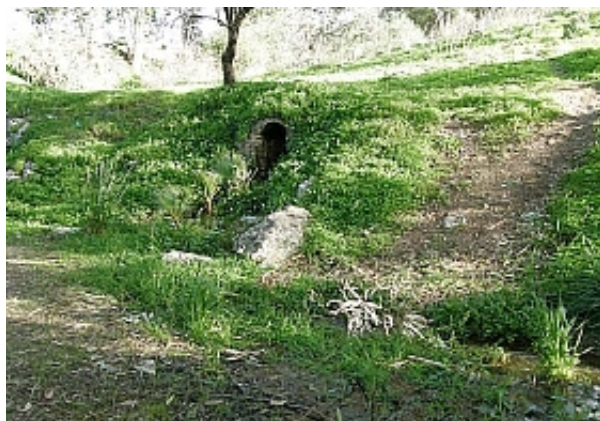
**La mina se encuentra en la urbanización Huerta Primera, junto a la calle Jilguero pero ya en pleno monte. La boca se abre en medio de abundante vegetación y da acceso a una galería que, pese a su estrechez, puede ser visitada en su totalidad. Son casi 60 m. lo que mide y a lo largo de ese recorrido pueden encontrarse rellanos, cornisas y andenes laterales. Parece ser que, originariamente, el caudal de la mina abastecía a la cercana Alcubilla de Huerta Primera, según puede deducirse por los restos de tuberías y atanores que han aparecido en el corto trayecto que las separa pero en la actualidad vierte a un cercano arroyo que discurre paralelo a la calle. Muy cerca, a escasos 20 m., discurre un puente en malas condiciones que formaba parte del cocido Acueducto de la Mata, construido con mampuestos y ladrillos.**
