▶ **Mina del MORALILLO (Alhama de Almería, Almería)**

1 Localización

Mina del MORALILLO

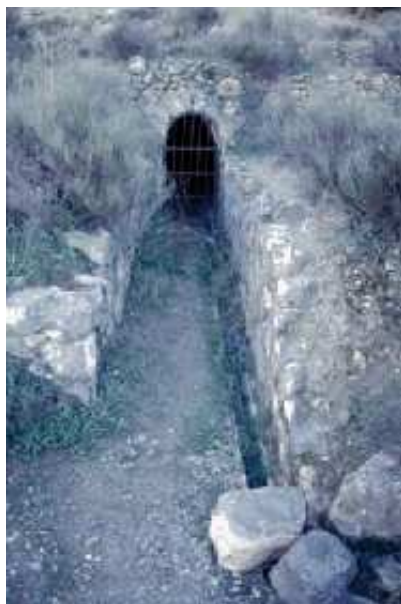
Mina del Moralillo (www.adr-alpujarra.com)

Se localiza sobre balsa del Moralillo en la margen derecha del Barranco del Pasillo en el paraje del Moralillo. Se trata de una mina embovedada en piedra seca y mampostería con bóveda de medio cañón; con reja en la boca y trinchera sustentada por sendos muros de mampostería en la salida. En canal de salida presenta pequeño abrevadero de cantería. El agua de esta mina es muy valorada por los vecinos por su calidad, existiendo cierta incomodidad por la retirada que de ella se hace de garrafas, cuando la necesidad para el riego es grande y el caudal es exiguo.
