Nacimiento del MINAO (Victoria, La, Córdoba)

Alberca y alcubilla del Minao (F.J. Gálvez, febrero 2005)

4 Descripción

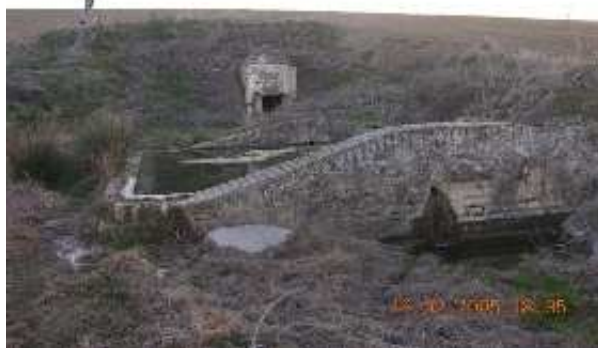
El origen del manantial es una mina o galería subterránea que a los 10 m de penetración en el cerro, se bifurca a izquierda y derecha taladrando las entrañas del monte, corta los veneros acuíferos y conduce el agua hacia una alcubilla que finalmente desagua en una alberca de planta rectangular (5,65 x 6,85 m). La alberca drena hacia el arroyo de La Torre.

Aceptable
