## **Fuente de la PLACETILLA (Trevélez, Granada)**

**Fuente de la PLACETILLA**

**Trevélez**

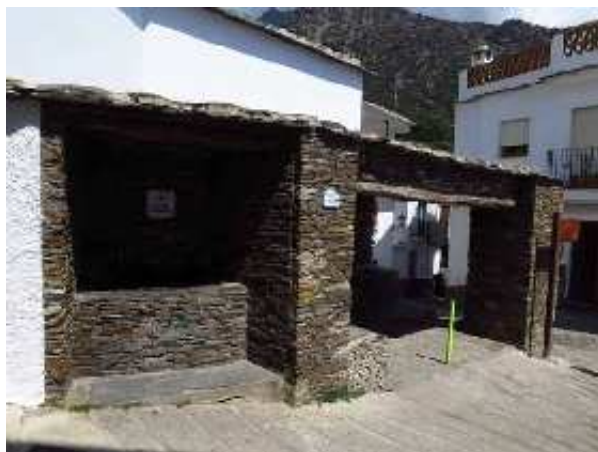
**Fuente de la Placetilla (J. M. Fernández Portal, agosto 2014)**

Situados ambos, en la calle Real de Trevélez. El conjunto consta de una antigua fuente de dos caños con lavadero que se encuentra restaurada. Está construida en mampostería a piedra seca de material metamórfico, presentando además un pequeño tinajo con vigas de madera y cubierta de launa con alero de lajas. elemento característico de la arquitectura alpujarreña que hace aparecer un tramo de calle a modo de pequeño túnel.

El antiguo lavadero también se encuentra actualmente restaurado, construido en mampostería seca de piedra metamórfica, la parte restaurada, y de mampostería a piedra vista la parte antigua no restaurada. Presenta una balsa en forma de L dividida en varios compartimentos, siendo uno de ellos más grande y los otros más pequeños y sirviendo de lavaderos.. Todo ello se ubica bajo un tinajo sujeto por un pilar que hace de esquina, cuya cubierta es plana de launa y con alero de lajas, estando conformado por vigas de madera. El lavadero presenta la imagen de San Antonio. Fue reconstruido en 1993.
