## Fuente de los BURROS (Cerro de Andévalo, El, Huelva)

Fuente de los Burros (<http://huelvapedia.wikanda.es>, enero 2010)

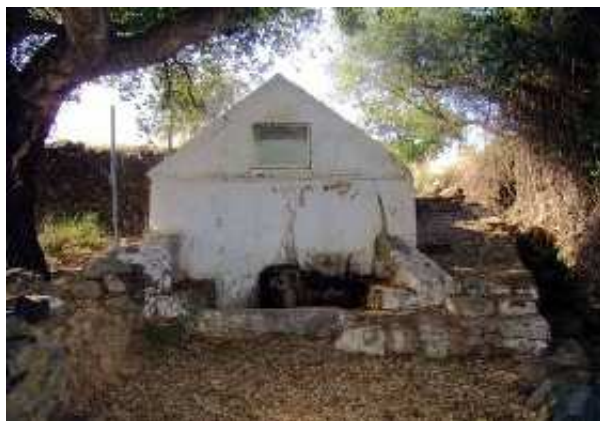
Se trata de un depósito, en forma de caseta. Situada en el margen derecho del camino, aprovecha el desnivel del camino para parecer una casita de piedra incrustada. Tiene unos dos metros de largo y dos alturas, ambas cerradas a dos aguas. El acceso al frontal se realiza por unas rudimentarias escaleras en piedra que nos dejan al borde del grifo inferior donde se ha pavimentado el suelo y añadidos muretes para hacer un pequeño cerramiento. En la parte superior del frontal, una rejilla oxidada, metálica, "airea" el agua protegiendo a la vez el acceso de suciedad e insectos. La pared frontal, que está encalada como toda la estructura, presenta ya algunas grietas en el cemento por las que, en un futuro, sería posible que el depósito terminara por filtrar agua, aunque esto no sucede todavía.

El grifo inferior, como sucede en casi todas las otras fuentes del pueblo, está protegido en la pared, en un hueco abovedado de unos 80 cm de altura y unos 40-50 de anchura favoreciendo el llenado de cubos, garrafas, etc. En la base del caño superior, se observa, a modo de cubeta para recoger agua para los animales, una garrafa de plástico abierta en la que cae el agua del caño superior para evitar que vertiera en el suelo directamente.

Aunque la Fuente de los Burros se encuentra en buen estado, quizás por ello todavía no se ha efectuado la hipotética restauración de la misma, esto no es así con el camino de acceso. Sería razonable que el ayuntamiento desbrozara el camino para permitir un acceso sencillo y, a ser posible, señalizara la fuente con algún cartel indicador favoreciendo la visita de las personas interesadas.
