▶ Fuente de la PILILLA (Carcabuey, Córdoba)

Fuente de la Pililla (M. López Chicano, marzo 2010)

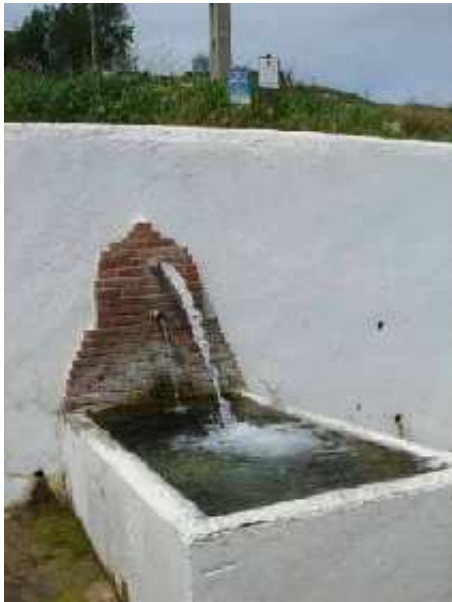
La fuente aparece adosada a un muro de contención del terreno encalado, situado en la margen septentrional de la carretera. Consta de un frontón de ladrillo de perfil acampanado que se adosa a dicho muro de contención y en cuya cara sur se disponen dos caños, uno superior inutilizado y otro más bajo por donde vierte el agua, que cae directamente a un pilar de planta rectangular, de mampostería encalada, de 2 x 1 m. Se accede al pilar por medio de una plataforma de cemento. Tiene cartel de Consejería de Salud de agua no potable.
