Pilón del MERCADO (Rute, Córdoba)

1 Localización

4 Descripción

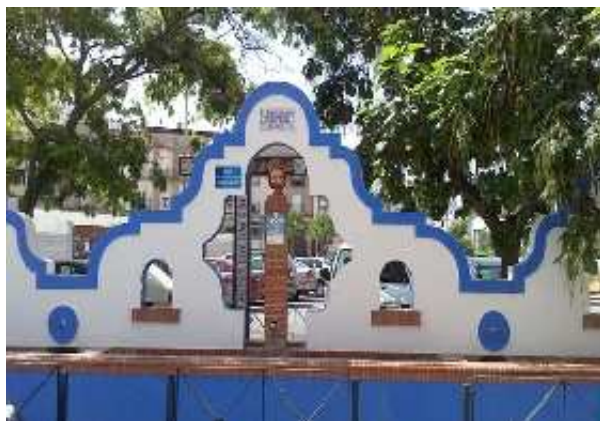
Pilón del Mercado (P. Retamosa Reyes, agosto 2013)

Deficiente

Esta fuente consta de un pilar de mampostería pintado de amarillo al exterior y de azul al interior, con pretil de ladrillo, de planta rectangular de 12 x 1.50 m. y una altura de 70 cm. El desagüe lo realiza por el lado oeste. En su interior, extendido en sentido longitudinal, se dispone un frontón formado por arcos y pilastras de ladrillo en cada una de cuyas caras presenta cinco caños pequeños. Sobre el arco central del frontón, en cada lado, hay una placa conmemorativa con el siguiente texto: "Este pilón fue restaurado por los alumnos de la escuela taller de Alambique II año 1996 98". (Información facilitada por R. Córdoba)
