## **Pilar de los POTREROS (Montemayor, Córdoba)**

**Pilar de los Potreros (R. Córdoba, 1998)**

**R. Córdoba de la Llave (Univ. Córdoba)  
(11-05-2007)**

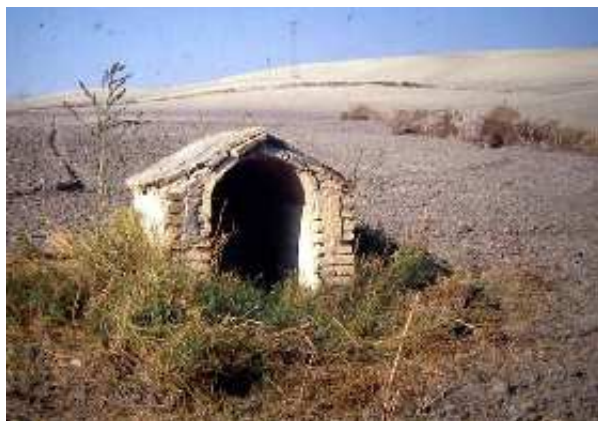
**Deficiente**

Este pilar se encuentra actualmente enterrado por los sedimentos depositados en la zona durante las crecidas del arroyo Huertas Nuevas en los últimos años de lluvias intensas. Unos 20 m. al oeste se observa la alcuba de ladrillo, con tejado a dos aguas y bóveda de medio cañón, que recoge las aguas en un espacio de planta cuadrada de un metro de lado y a la que el agua le llega por una canalización desde el oeste. Se conservan restos de una conducción de atadores que, en algún momento, debió de conectar esta alcuba con el pilar.
