Fuente de la ALBERCA DE ABAJO (Iznalloz, Granada)

C. Herrera (AQUA Consultores)

(14-03-2008)

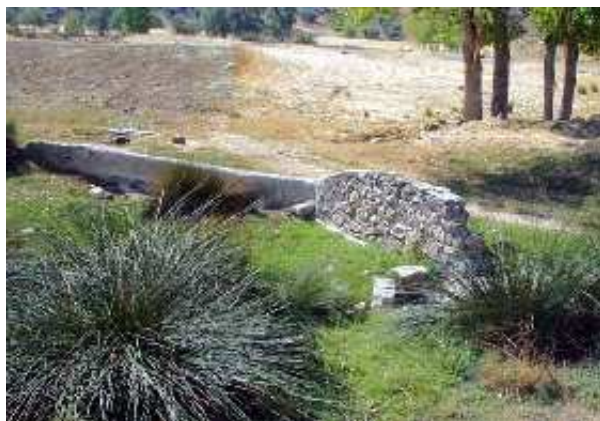
Fuente de la alberca de Abajo, detalle de los caños (C. Herrera, marzo 2004)

Se encuentra en la pedanía de Poloria y se accede desde la autovía N-323 de Granada hacia Jaén, se puede ver desde la carretera. El manantial viene conducido mediante una zanja o dren directamente hasta una balsa de riego que no se encuentra en muy buen estado de conservación.

Deficiente
