Fuente de la CASETA REFUGIO DE LA MALENA (Iruela, La, Jaén)

Fuente de la Caseta Refugio de La Malena (L. Cano Cavanillas, diciembre 2007)

1 Localización

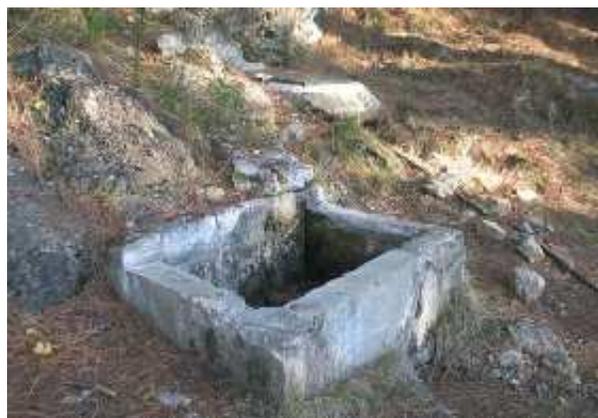
Se encuentra junto a la caseta Refugio de la Malena, una caseta de obra que se utilizaba en los años 50, para controlar la madera que se sacaba de la sierra mediante caballerías. Se accede por el antiguo camino de entrada a la sierra, la senda que de La Iruela se dirige al nacimiento del Rechita (hoy señalizada como GR7), A unos 2 km. de salir de La Iruela y por encima de la senda se encuentra la caseta y unos metros más atrás, la fuente. Consta de una pila de obra y arqueta de captación unos metros más arriba.

En diciembre de 2007, la fuente arrojaba muy poca agua o ninguna debido a la existencia de una arqueta de captación donde se alimenta una manguera que salvo en épocas de lluvia, se lleva todo el caudal. En cambio, en abril de 2013, año lluvioso, la fuente parece otra al tener agua (ver fotos).
