## Fuente de la FUENSANTA (Espejo, Córdoba)

Fuente Santa (F. Cuesta López, enero 2012)

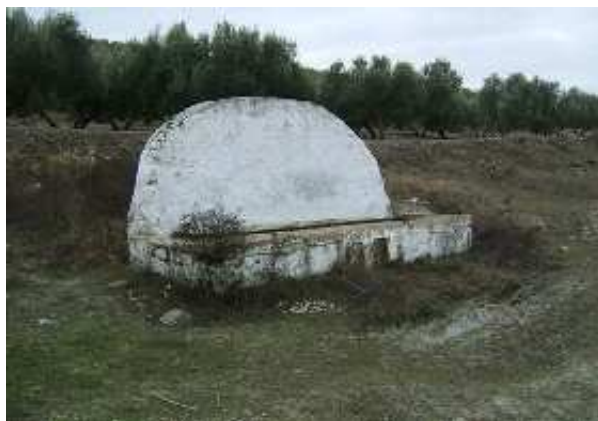
**Presenta un gran frontal, del que vierte una caña en la parte izquierda, en la derecha queda señal de la existencia en otro tiempo de un caño idéntico.**

**El agua vierte a un pilar-lavadero de 3 x 6 m. que el día de la visita se encontraba casi perdido por la vegetación.**

**Deficiente**

**Abandono, suciedad y vertidos.**

Esta fuente consta de un frontón de mampostería de forma semicircular emplazado en el lado sur, de cuya cara norte sale un caño de agua situado cerca del extremo oriental, aunque debió tener otro caño situado hacia el extremo oeste que hoy se encuentra tapado; vierte en un pilar de mampostería y ladrillo, cuyo pretil está formado por losas de granito y cuyas dimensiones alcanzan los 6 x 2 m. y una altura de 70 cm. Se encuentra rodeado por un empedrado de guijarros. Desde este pilar, y a través de una canalización subterránea, el agua pasa a llenar un pilar lavadero situado una decena de metros al norte y a un nivel del terreno algo inferior. Como al propio pilar, al lavadero le llega el agua del lado sur, entrando por un caño situado a ras del terreno, y cuenta con planta rectangular de 6 x 3 m. y un pretil formado por losas de piedra inclinadas. Su altura no supera los 40 cm. en la parte más elevada (ángulo noreste). (Descripción facilitada por R. Córdoba)
