## Fuente de la ENCARNACIÓN (Málaga, Málaga)

**Fuente de la ENCARNACIÓN**

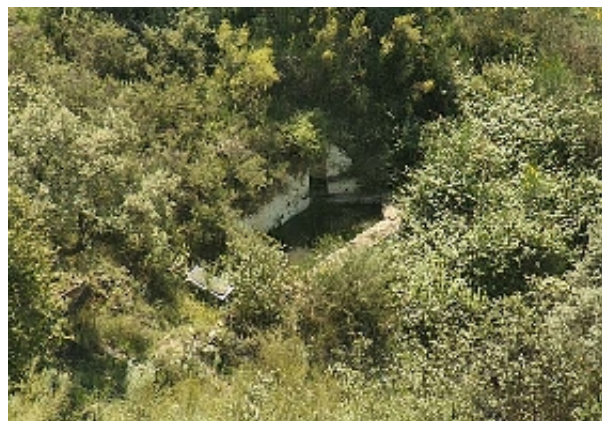
Fuente de la Encarnación (R. Blanco Sepúlveda, abril 2007)

La alberca, por su parte, tiene muros de 0.80 m y una profundidad de 1.30 m. Sus puntos de abastecimiento son dos, de los que uno es la alcubilla. El otro es una corta habilitada en la cañada aledaña; mediante un caño de piedra seca, la corriente llega a una orza enterrada que servía de arenero, de ella partía una tubería de atanores que, tras pasar por una arqueta o registro, desembocaba en la alberca. En la actualidad la tubería de cerámica ha sido sustituida por una de material plástico.

**Deficiente**

**Abandono, suciedad y vertidos.**
