FUENTE BLANCA (Valverde del Camino, Huelva)

1 Localización

FUENTE BLANCA

Valverde del Camino

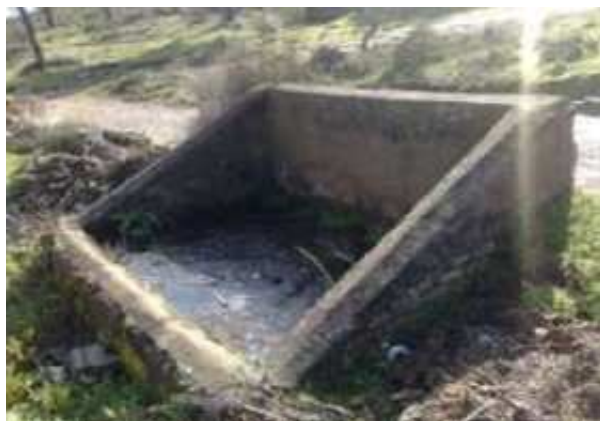
Fuente Blanca (www.valverdeverde.com, 2010)

Deficiente

Abandono, suciedad y vertidos.

Se trata de un pilar/alberca de forma cuadrangular de 2 x 1.5 m, de ladrillo y cemento. Se encuentra integrada en un pequeño terraplén por lo que tiene una pared más grande que otra, más alta la cercana al camino, que de éste apenas sobresale 40 cm, y más baja la más lejana, que es por dónde desagua la fuente. Las paredes laterales son inclinadas para salvar este desnivel entre ambas paredes mencionadas.

En la base de la pared junto al camino, por su interior, es posible apreciar resquebrajamientos y es por éste lugar por donde la fuente recibe el agua por filtración. Del mismo modo, la pared más lejana al camino, y más baja, da salida al agua también por filtración, creando un reguero que favorece la densa vegetación en la zona, básicamente zarzal, que apenas un par de metros más adelante se une al cauce del arroyo cercano que también recibe las aguas de Fuente La Lapa, y otros, si bien es Fuente Blanca la que más caudal aporta dando aspecto de que el arroyo tiene su nacimiento en esa zona.

Para mejor uso y disfrute de esta fuente son necesarias las siguientes mejoras: - Restauración de albañilería y pintura. - Señalización de la fuente Conoce Tus Fuentes desea agradecer el trabajo realizado por el Taller de Empleo Verde, dirigido por Jesús Villadeamigo, cuyo trabajo ha servido para realizar esta ficha. De igual modo, Adolfo Ventas desea expresar su gratitud a Lola Camacho por facilitar la foto histórica y, especialmente, a Francisco Márquez por todo el apoyo en la obtención de información de la fuente y consultas realizadas a tal efecto que ha permitido dejar una ficha más completa, así como al resto de Valverdeños que, a través del grupo de su red social, han aportado su granito de arena con sus recuerdos y experiencias. Parte de la información de la ficha ha sido obtenida de:
