Fuente de LA ZARZA (Villanueva del Duque, Córdoba)

1 Localización

Fuente de LA ZARZA

Villanueva del Duque

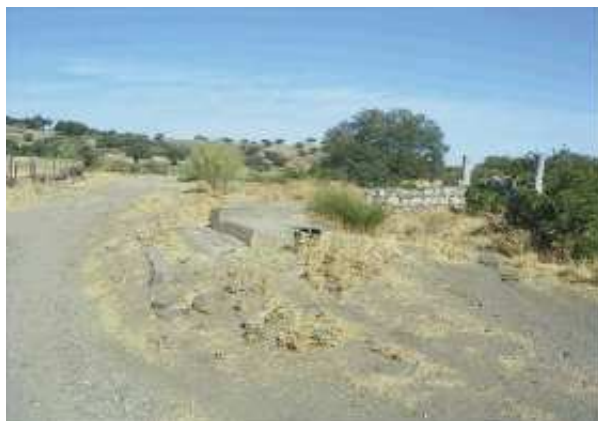
Entorno de la Fuente de la Zarza. (D. Gómez, agosto 2012)

La fuente presenta un vano sin brocal de forma rectangular (240 x 100 cm.) bordeado por cuatro piedras de granito de 30 cm de ancho. En el centro de una solera empedrada con piedras de granito y pizarra de forma poligonal que supone una superficie total de 600 x 450 cm. que servía para que no apareciera vegetación en el entorno del hueco de la fuente y se evitara la formación de barro y suciedad en sus proximidades.

Actualmente el hueco de la fuente se encuentra sellado parcialmente por una construcción reciente de cemento que elimina de forma directa el peligro de caídas a la fuente.

Hasta hace dos o tres años junto a la fuente se situaban 4 pilas de granito para lavar la ropa que históricamente fueron usadas como lavaderos públicos del municipio. En la actualidad tan solo queda parte de la pared y las agujas graníticas que delimitaban la zona de lavaderos y ofrecían la base para una antigua techumbre o sombrero.
