Pilar de DOÑA RAMA (Belmez, Córdoba)

1 Localización

**R. Córdoba de la Llave (Univ. Córdoba)
(20-04-2010)**

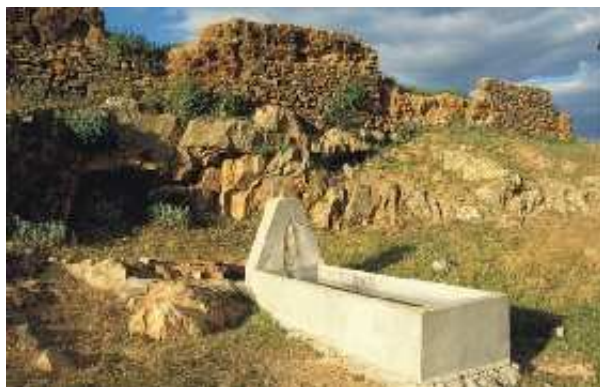
Pilar nuevp de Doña Rama (R. Córdoba, 1998)

La estructura antigua de este pilar se encuentra hoy desaparecida. En su lugar encontramos una moderna construcción de ladrillo rojo en cuyo interior funciona un sistema eléctrico de extracción que transporta el agua hasta un pilar moderno que se encuentra en la calle Real de la aldea de Doña Rama. Dicha fuente de la calle Real consiste en un simple murete de ladrillo rematado en arco de medio punto en cuya parte central aparece un grifo moderno de donde toman agua los vecinos de la aldea. La construcción moderna que se conserva en el emplazamiento del antiguo pilar fue edificada hace unos 20 años y sirve, como acabamos de describir, para el abastecimiento de la población. Junto a ella se hallan restos en superficie del antiguo pilar, que estuvo ubicado al sur de la actual caseta; puede observarse restos de las conducciones que aportaban el agua desde el ángulo suroeste, así como de la canalización de desagüe por el noreste. A escasos 50 m. de la moderna caseta antes descrita se encuentra un pequeño pilar consistente en un piloncillo de cemento moderno en cuyo lado norte hay un frontón que mide 1.30 m. de altura y remata en forma de pirámide, con una tubería sin grifo por donde sale el agua. En la parte trasera de este frontón hay una llave de paso.

Las medidas de este pilar de construcción reciente son de 2.70 m. de longitud por un metro de anchura y presenta una altura exterior de 50 cm. que se corresponde exactamente con su profundidad.

También se conserva bien el pilar moderno ubicado a 50 m. de ella. Por lo que hace referencia al antiguo pilar, se halla completamente perdido y solo se observan escasos vestigios en superficie. Sin embargo, una pequeña intervención arqueológica bastaría para poner en evidencia su estructura y obtener información suficiente para su reconstrucción.
