## **FUENTE NUEVA (Belalcázar, Córdoba)**

### **1 Localización**

## 4 Descripción

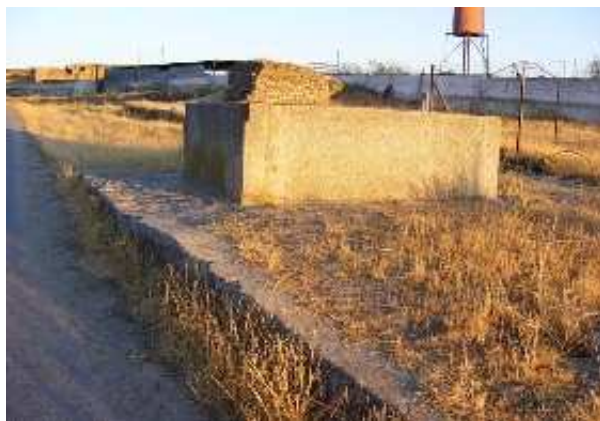
Fuente Nueva (R. López Monge, verano 2012)

Se trata de un depósito de planta cuadrangular, con paredes internas de mampostería de granito. Se resuelve en superficie mediante un brocal integrado por cuatro bloques de granito, unidos por sus ángulos mediante lañas colocadas en la parte superior de las juntas, con dimensiones de 2.40 x 1.60 m. y una altura de 80 cm. Dispone para su acceso de una plataforma de adoquines de granito que rodea el citado brocal con dimensiones de 5 x 2.50 m. y conserva en su lado norte la inscripción "Año 1937".

**Aceptable**

**Ignoramos si se trata de otra de las seis mencionadas por Madoz pero, en todo caso, conserva inscripción que la data en el año 1937. Su conservación es excelente, tanto en la plataforma de granito que le sirve de acceso como en el brocal. Una limpieza superficial de vegetación la dejaría en perfecto estado. Probablemente habrá tenido a lo largo de su historia un uso destinado tanto al abastecimiento humano como al animal, en relación con el camino en cuyo margen se encuentra emplazada. En la actualidad no se observan abrevaderos próximos ni sistemas de recogida del agua, con lo que probablemente se encuentre en desuso. Más información sobre fuentes de Belalcázar en:**
