## Fuente de la HIGUERA (Villamartin, Cádiz)

### 1 Localización

**Fuente de la HIGUERA**

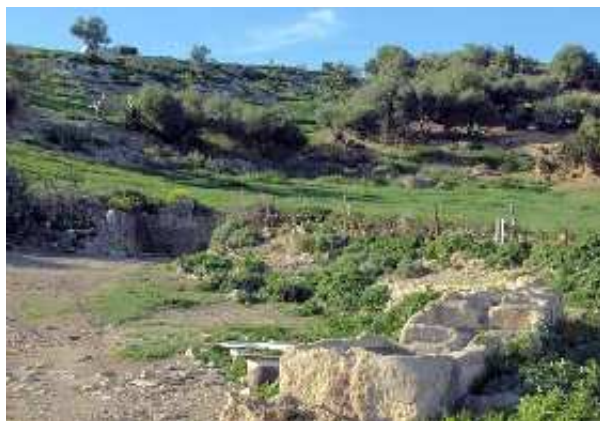
En primer término tenemos los pilones, al fondo el frontal de la fuente edificada a pie de ladera de un cerro de calcarenitas miocénicas(J .M. Fernández-Palacios, marzo, 2007)
