▶ Manantial del CIMBARRO DE MARÍA ANTONIA (Aldeaquemada, Jaén)

Manantial del Cimbarro de María Antonia (IGME)

1 Localización

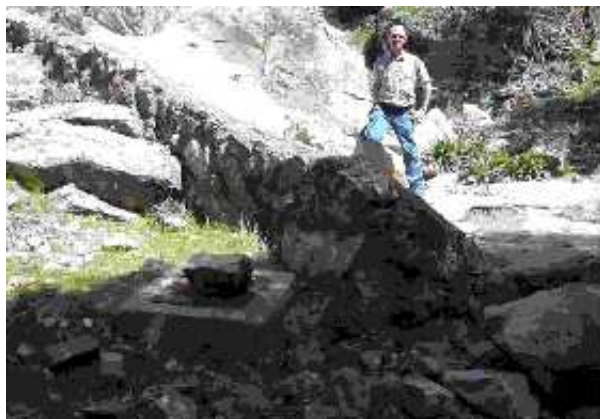
Está situado al pie del Chozo de Manolaco, a cota 755 m s.n.m. y constituye el nacimiento del Arroyo del Chortal.

Otras: Caseta de captación

Bueno
