## Fuente de las CHOZAS (Priego de Córdoba, Córdoba)

Fuente de las Chozas (M. López Chicano, marzo 2013)

**M. López Chicano (Univ. Granada)  
(08-03-2013)**

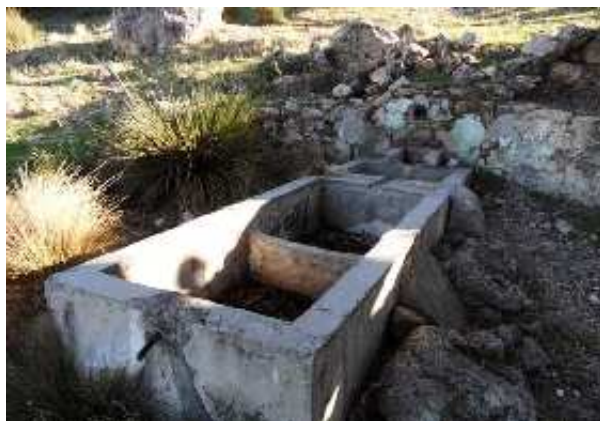
**Deficiente**

**Consiste en una pila de base cuadrada que recibe el agua y un pilar rectangular adosado a la anterior, con una división central rebajada, que tiene aspecto de haber sido construido en tiempos más recientes. Cuatro contrafuertes intentan sostener todo el conjunto, aunque con poco éxito.**

**La pila y el pilar están conectados a través de un canalillo de rebaje en el pretil, mientras que el desagüe de este último se hace actualmente mediante un tubo de polietileno incrustado cerca del borde superior de su muro suroeste. La pila está adosada a un muro de contención del terreno y del camino, y dispone de una pileta destinada a colocar los recipientes para su llenado. El muro de contención es de mampostería y contiene una especie de frontón trapecial de ladrillos en el que se dispone un tubo metálico a modo de caño.**
