Fuente del PEZ (Peñaflor, Sevilla)

Fuente del Pez (J. M. Parias Cervera, mayo 2013)

1 Localización

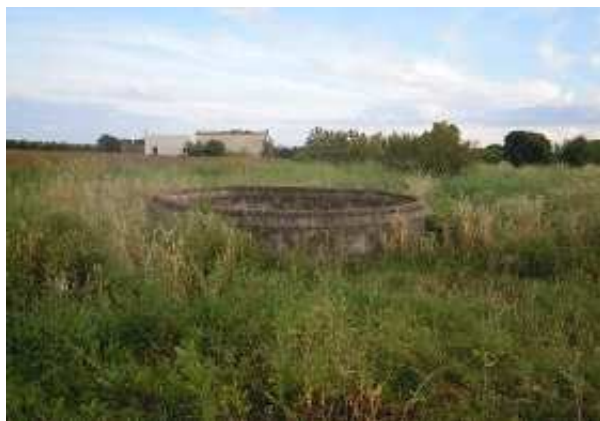
En la actualidad se reduce a un pozo abierto de diámetro grande (unos 4 m) en una leve depresión en medio de una zona llana correspondiente a terrazas del Guadalquivir de su margen derecha. El entorno corresponde a cultivos.

Según testimonio de gente del lugar antaño era un manantial muy caudaloso. En la actualidad aparece como pozo manante (según estaciones y pluviometría) y sus aguas son aprovechadas para uso rural y riego.

Deficiente

Afección al caudal por bombeo o derivación.
Abandono, suciedad y vertidos.
