Mina grande del CORTIJO DEL PANADERO (Málaga, Málaga)

Mina Grande del cortijo del Panadero (A. Vela Torres, abril 2013)

1 Localización

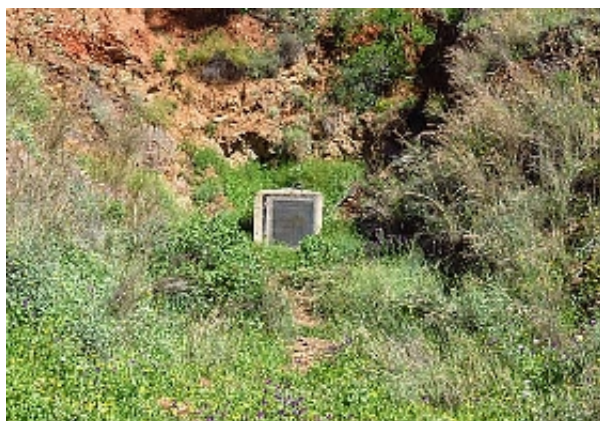
En su interior hay un pozo de casi 2 m. de profundidad en cuyo fondo se adivina un espacio amplio; ayudados por tres barrotos de hierro dispuestos en forma de escala, bajamos hasta la base que está constituida por la parte superior de una escalera de obra, compuesta por 4 escalones; por ella descendemos a una gran sala de planta prácticamente cuadrada que, realmente, es un gran depósito subterráneo.

Allá abajo nos damos cuenta de que estamos dentro de una construcción totalmente artificial: el techo ha sido realizado con vigas de hierro y bovedillas, sustentado por un par de columnas; tres de las paredes del recinto están enfoscadas. Únicamente la pared del fondo es natural y corresponde a la roca del cerro; por ella se desliza una abundante lámina de agua que ya ha dejado minúsculos espeleotemas. El suelo de la sala está prácticamente ocupado por un rebaje en el que se acumula el agua.
