## ▶ Fuente del CORTIJO DE LOS PETRONILOS (Priego de Córdoba, Córdoba)

**Fuente del CORTIJO DE LOS PETRONILOS**

**Priego de Córdoba**

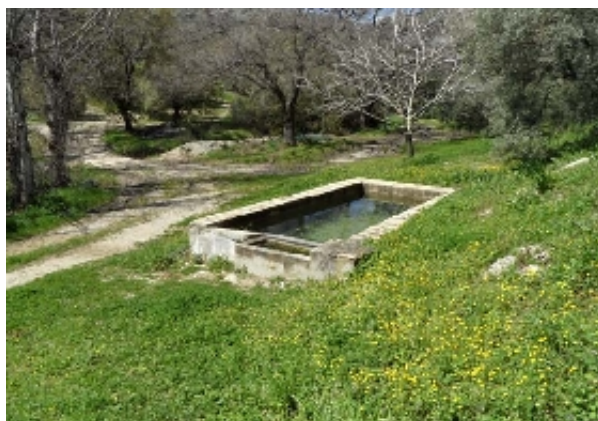
Fuente del Cortijo de Los Petronilos (M. López Chicano, marzo 2013)

La fuente está muy bien conservada -ha sido restaurada hace pocos años- y consiste en un pequeño pilar de planta rectangular adosado a una hermosa alberca rectangular originalmente de mampostería. En el borde sureste de la alberca, junto al pilar, hay dos grandes losas de piedra inclinadas que en su día debieron servir para lavar y restregar la ropa.
