Pilar ANCHO (Carmona, Sevilla)

Pilar ANCHO

Carmona

**F. Ruíz (IGME-Sevilla) y A. Castillo (CSIC-Univ. Granada)
(17-05-2006)**

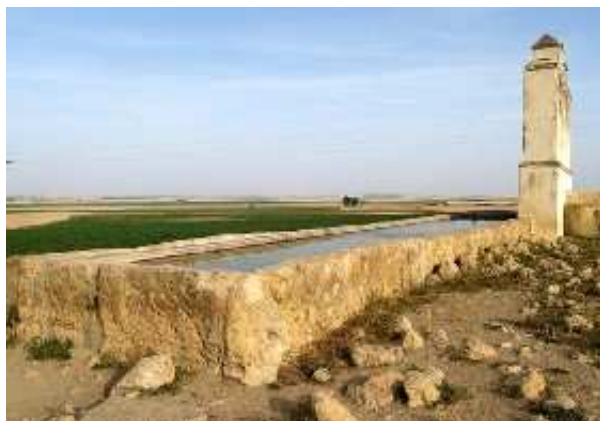
Pilar Ancho A. Castillo (mayo, 2006)

Este pilar se encuentra a un par de kilómetros al este de la localidad de Carmona, por debajo de la ermita de la Virgen de Gracia. Se trata de una fuente dividida en tres pilares, uno central más pequeño rematado por un frontal almenado con un solo caño y dos laterales de iguales dimensiones, haciendo todos ellos un total de 29 m de longitud. Debido a sus fantásticas dimensiones tomó el nombre de Pilar Ancho. Fue construido en 1467 con piedra de calcarenita, fácil de labrar y típica de Carmona; precisamente, las aguas fueron captadas al pie de la "mesa" de Carmona y llevada por conducción hasta su emplazamiento, situado a la orilla de un importante cordel ganadero que discurre de la Venta de la Portuguesa al Mirador. Su estratégica ubicación sirvió para consolidar un descansadero de amplio radio, como se hace constar en una placa frontal.

Aceptable

**Afección al caudal por bombeo o derivación.
Abandono, suciedad y vertidos.**
