Pilar de la CAÑADA DE MARTÍN (Málaga, Málaga)

Pilar de la Cañada de Martín (A. Vela Torres, mayo 2013)

1 Localización

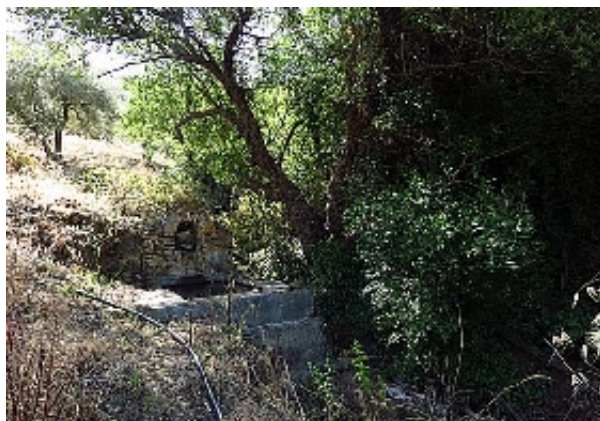
El agua del nacimiento se recoge en una alberquilla que, en sus orígenes, fue un pequeño pilón que, posteriormente, fue recrecido; aún así, sus actuales medidas de 2,50 m. por 1,25 siguen siendo reducidas.

La alberca también funcionó como fuente, para lo cual se construyó un frontal en cuyo centro se abre una hornacina; en ella se instaló una orza de cerámica con la función de recibir el caudal que llegaba del nacimiento y permitir que decantaran las partículas arrastradas por el agua. Hoy día la vasija está rota y el caño es el extremo de una tubería metálica que atraviesa el frontal y procede de la orilla del arroyo, de la que surge. La procedencia del agua no la conocemos pero nos han comentado que la captación está en una mina.
