## Fuente de los HORTALES DEL PUNTAL DE LA GACHAMIGA (Villacarrillo, Jaén)

Fuente de los Hortales del Puntal de la Gachamiga (L. Cano Cavanillas, julio 2013)

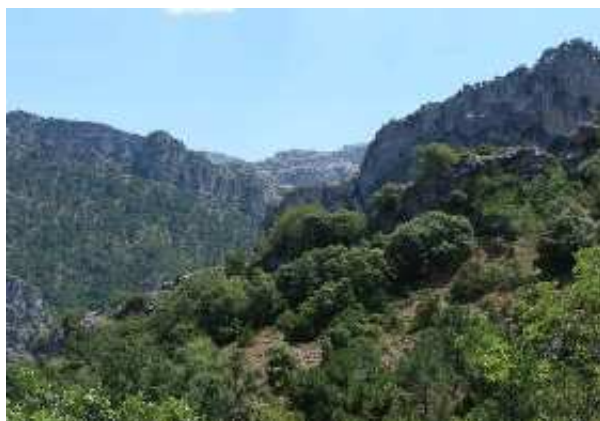
Se localiza en un escondido rincón de la Sierra de las Villas, al norte del Puntal de Lazarillo y entre las lanchas de la Benita y el Puntal de la Gachamiga. un viejo camino que parte desde las Cebadillas Altas, llega hasta el manantial que antaño tuvo que ser usado para riego de los bancales de huerta y frutales cercanos, hoy abandonados. Algunos restos de tubería junto al manantial atestiguan su uso.

Hoy día el monte bajo y la maleza (zarzas y bujes) casi imposibilita el acceso al manantial.
