## ▶ Fuente del CORTIJO DE LOS GABRIELES (Villaviciosa de Córdoba, Córdoba)

Fuente del Cortijo de Los Gabrieles (R. Córdoba, 1998)

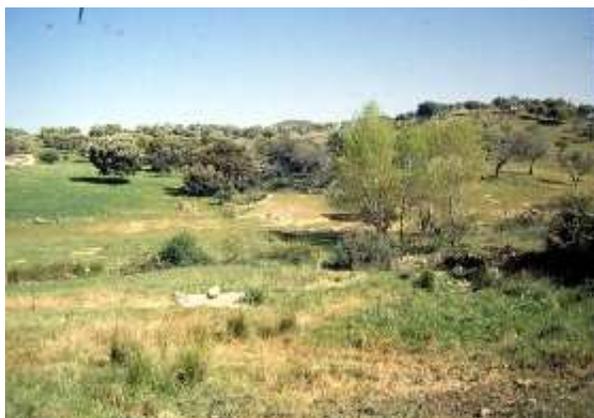
**Su estado de conservación es aceptable, aunque los muros de la pileta y del pilar lavadero, de ladrillo enlucido con cemento, son de gran fragilidad y pueden verse deteriorados con rapidez si no se cuida con atención.**

Se trata de una pileta de planta cuadrangular, de 65 por 55 cm., donde cae el agua a ras del terreno por su lado oeste. Esta pileta se encuentra en el ángulo suroeste de un pilar lavadero de planta cuadrangular, cuyas dimensiones alcanzan los 1,80 por 1,90 m. y 50 cm. de altura, en cuyos lados norte y este se conservan dos puestos de lavar formados por una losa de piedra sustentada sobre obra de fábrica. El desagüe lo realiza por el ángulo sureste, por la parte inferior del pilar y directamente sobre el terreno.
