## **Fuente del PISAR (Linares, Jaén)**

**T. Peinado Parra (IGME-Granada)  
(02-06-2008)**

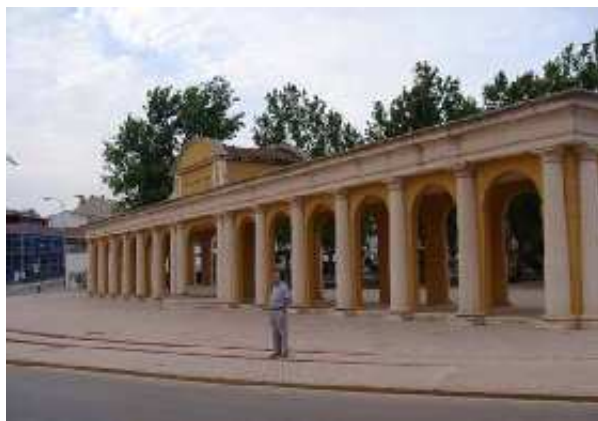
**Fuente del Pizar (L. Linares, mayo 2009)**

**La fuente del Pizar forma parte del patrimonio histórico y social de la población de la ciudad de Linares. El origen del manantial se piensa según estudios recientes podría estar en las proximidades de la Ermita de la Virgen de Linarejos y la conexión con la fuente se realizaba mediante un acueducto de origen romano. Las primeras noticias escritas de la existencia de dicha fuente se remontan al año 1578 en el que fue reparada haciéndose un depósito con cuatro caños, ampliándose posteriormente hasta los ocho que posee en la actualidad.**

**Bueno**
