▶ Fuente de la MOSCA (Villanueva del Rey, Córdoba)

Fuente de la Mosca (R. Córdoba, 1998)

4 Descripción

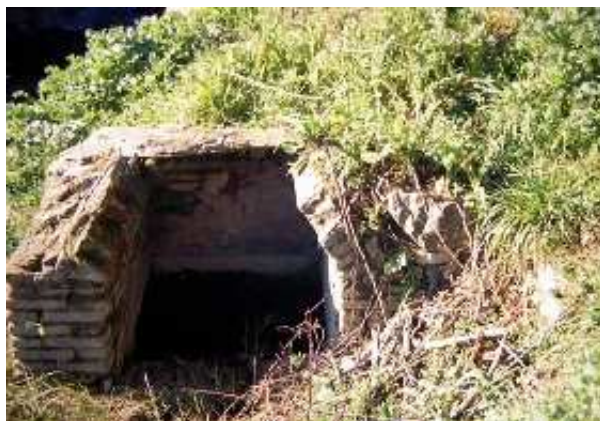
Se trata de un manantial con una mínima arquitectura, consistente en una piletilla de planta rectangular o cuadrada que, a manera de arca, recoge sus aguas. Este tipo de estructuras es típico en esta zona, por ejemplo, las fuentes del Hortal y del Alguacil, entre otras.

Se estructura en torno a un depósito de agua de planta cuadrangular, realizado en ladrillo enlucido con mortero, de 90 cm. de lado y 1 m. de profundidad.

Al exterior aparece cubierto por una caseta de ladrillo también de planta cuadrada, de 1,60 m. de lado, edificada en ladrillo colocado de plano y trabado con argamasa, con muros de unos 40 cm. de espesor que cierran el depósito por sus lados sureste, suroeste y noroeste; en la pared noreste se encuentra la abertura para la toma de agua. La cubierta tiene dos partes bien diferenciadas; la zona suroeste presenta cubierta a un agua formada por losas planas de pizarra, mientras la mitad noreste remata en un arco de ladrillo que forma una bóveda que hoy se encuentra partida pero que en su día debió enmarcar el acceso con forma de arco de medio punto. En su interior hay restos de pintura a la almagra que cubre todas las paredes y la bóveda.

Su estado de conservación arquitectónica es pésimo. Han desaparecido tanto buena parte del enlucido interior como el arco de medio punto que daba acceso al agua. La fuente requiere la restauración integral de la cubierta y un enlucido general.
