Fuente de los GRIFOS (Villaharta, Córdoba)

Fuente de los GRIFOS

Villaharta

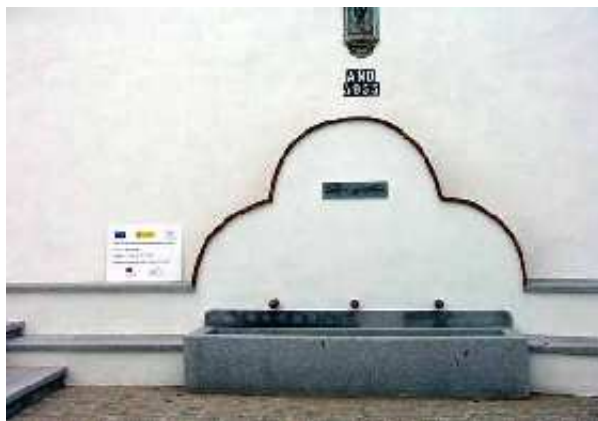
Fuente de los Grifos (www.villaharta.es)

Aceptable

La fuente consiste en un depósito de cemento adosado a la fachada sur de un edificio de donde el agua pasa, por dentro de la pared, a verter a través de una cañería moderna en una piletilla de cemento, enmarcada por losas de terrazo, que mide unos 40 centímetros de lado y que está situada entre dos muretes de altura superior y cubierta igualmente de terrazo.

No parece que esta fuente conserve mucho de su aspecto y estructura originales, que deben haber sido radicalmente transformadas en los últimos años. Lo que actualmente se conserva está fabricado con materiales modernos y de escasa calidad, totalmente inapropiados para una fuente tradicional. Sería necesario investigar si se conservan fotografías antiguas de esta fuente o existe algún vecino que recuerde su aspecto primitivo y que pudiera ayudar a su recuperación.
