▶ Fuente del LAGAR DE LOS GRANADOS (Málaga, Málaga)

Fuente del Lagar de los Granados (A. Vela, julio 2013)

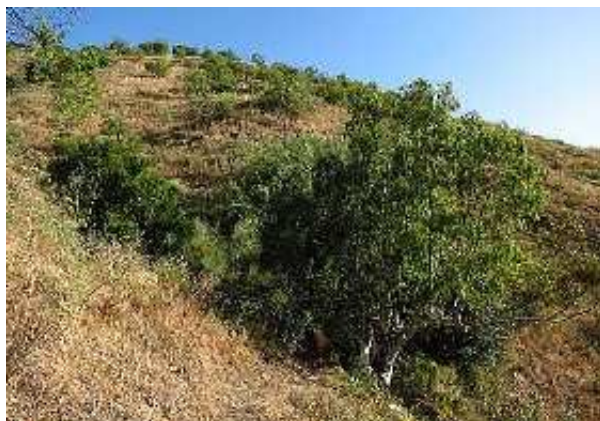
El nacimiento se localiza en una cañada que discurre a algo menos de 200 m. del Lugar, a la que se llega por un estrecho sendero realizado con ese fin. El agua surge en una oquedad natural existente en la pared izquierda de la cañada, que en esta zona es rocosa y bastante escarpada, filtrada a través de las grietas de la roca y del que podríamos llamar aporte principal, una ranura de 10 cm. de ancho y otros 2 de alto.

Entre los trabajos realizados en el lugar para mejorar el manantial y, a la vez, aumentar la capacidad de almacenamiento, podemos reseñar que el hueco ha sido ahondado hasta alcanzar el medio metro. También, para protegerlo de la caída de materiales externos -rocas o ramas-, se ha levantado un cerramiento con mampuestos; la parte superior está coronada por una cúpula realizada con sucesivas hiladas de ladrillos y piedras. El acceso al agua se hace a través de una abertura que carece de puerta aunque, en la actualidad, hay un tablero que evita, al menos, la entrada de animales.
