▶ Manantial de los COLICHES (Málaga, Málaga)

Manantial de los Coliches (A. Vela, julio 2013)

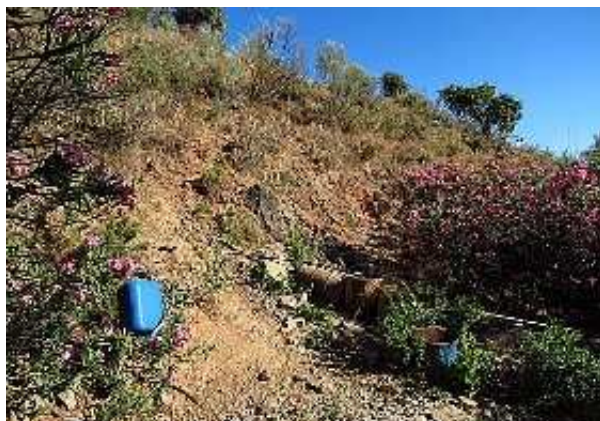
Deficiente

Abandono, suciedad y vertidos.

El nacimiento no se ve porque, según nos han comentado, el agua brota en el interior de una arqueta que, en la actualidad, está enterrada. Por este motivo, sólo se hay una tubería que sale del suelo y vierte en el primero de una serie de 4 barriles metálicos dispuestos en línea, de forma escalonada. El último barril derrama sobre dos bañeras y, de éstas, el agua corre libremente cañada abajo.

Todo el entorno, rodeado de adelfas, está muy pisoteado pues a las bañeras acuden varios rebaños de cabras a abreviar.
