Fuente de los TRES CAÑOS (Santa Ana la Real, Huelva)

Fuente de los Tres Caños (IGME Sevilla, mayo 2004)

1 Localización

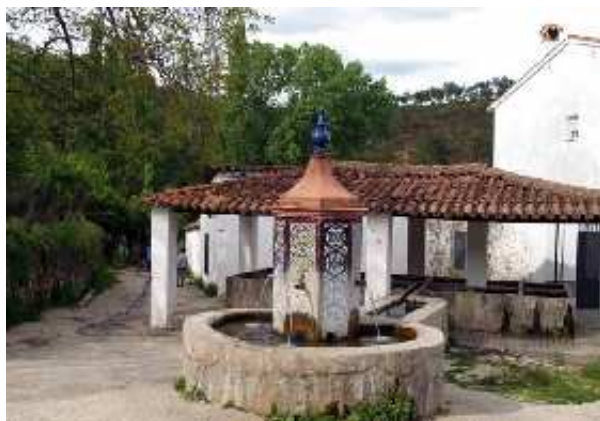
Aceptable

Se compone del típico conjunto fuente-abrevadero-lavadero. La fuente posee un machón central revestido de bellos azulejos, de donde salen tres caños que vierten sus aguas a un pilar redondo, que a su vez derrama al abrevadero, que desempeña la función de canal de transporte al lavadero. El lavadero posee catorce pilas; tuvo su época de esplendor, pero ahora se halla en situación de deterioro.
