Fuente del PUERTO DE LOS NAVAZOS (Villaluenga del Rosario, Cádiz)

Fuente del Puerto de los Navazos (M. Limón Andamoyo, diciembre 2013)

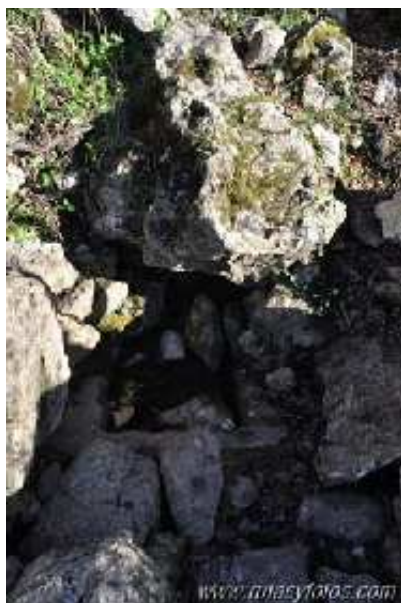
Las fuentes del polje del Navazo Hondo son un grupo de cinco surgencias o pequeños manantiales separados unos de otros por escasos metros y localizadas a unos 150 m de la Fuente del Navazo Hondo. Algunos están protegidos o cercados con piedras calizas y otros por una malla metálica, probablemente para evitar que el ganado porcino lo convierta en su lugar de baño. También tienen instaladas tuberías de goma para el aprovechamiento rural del agua. Estas surgencias recogen las aguas de la ladera Este del Navazo Hondo.

La gente del lugar ha construido en uno de los nacimientos una pocita con piedras a ras del terreno, protegiéndola del ganado con una valla metálica, un poco más abajo de los nacimientos se forma una charca, junto a la cual se ha construido una pila de ladrillo, las aguas de esta fuente y de la Fuente del Navazo Hondo se pierden en uno de los sumideros de la Sima del Navazo Hondo.
