## ▶ Fuente de la AGRILLA (Granada, Granada)

Fuente de la Agrilla (A. Castillo, febrero 2014)

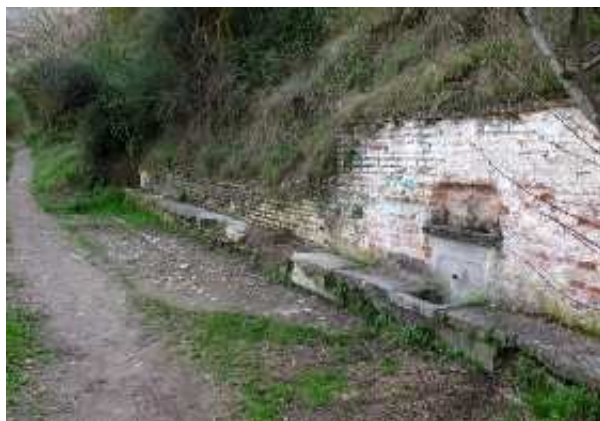
**Junto al camino o vereda del Avellano, tras pasar la del mismo nombre y la fuente de la Salud, nos encontramos a esta Fuente Agrilla, conocida también por su localización como la tercera del Avellano. Hoy seca, como la anterior, se halla abandonada a su suerte. Su humilde frontis, que engalanaba un tímido caño, ha desaparecido, igual que una lápida que daba cuenta de algunos detalles de la misma. Del mismo modo, la bancada o poyos de piedra utilizados por los antiguos aguistas están en mal estado. Sentados en ellos se tenían unas privilegiadas vistas del Sacromonte granadino y de su Abadía, todo ello al otro lado del río Darro.**

**Al igual que las otras fuentes del Avellano, su alimentación provenía en gran parte de rezumes y pérdidas desde las acequias superiores del Generalife y de la Alhambra.**

**Bancada de piedra en muy mal estado**

**Deficiente**

Otros: **Se encuentra seca, posiblemente por pérdida de alimentación desde fugas de acequias superiores**
