Castellum aquae de SIERRA AZNAR (Arcos de la Frontera, Cádiz)

Cisterna de acumulación-caput aquae- conocida como Baño de la Reina (M. Limón Andamoyo, enero 2014)

1 Localización

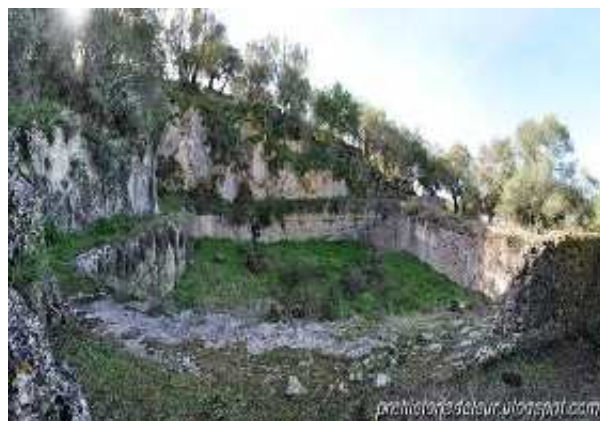
En el yacimiento de Sierra Aznar, en Arcos de la Frontera (Cádiz) se halla una de las grandes obras romanas de la ingeniería hidráulica. Se trata de un Castellum aquae integrado por una cisterna de almacenamiento (caput aquae), unas piscinas limarias o de decantación (piscinae limariae) y una cisterna terminal o de distribución.

Se cree que aquí estuvo ubicada la ciudad íbero-romana de Calduba. Lo más destacable de este conjunto son las grandes dimensiones de la cisterna de almacenamiento, con una capacidad aproximada para 2 millones de litros de agua (1910 m³), unas dimensiones de 20 x 19,9 m y una profundidad de 5 m. La capacidad de la cisterna debía superar las necesidades de abastecimiento de la ciudad, y las hipótesis planteadas dicen que también podría abastecer mediante un ramal al acueducto de Gades, a las explotaciones agrarias del entorno e incluso a la producción minera.

El muro oriental está adosado a la pared rocosa y posee un recodo con revestimiento liso sin mampuestos, lugar donde descendía en cascada el agua que brotaba del manantial situado mas arriba.
