## **Fuente El ARQUITA (Montilla, Córdoba)**

**Fuente El Arquita (F. Cuesta, septiembre 2007)**

**Ayuntamiento de Montilla**

**(15-07-2008)**

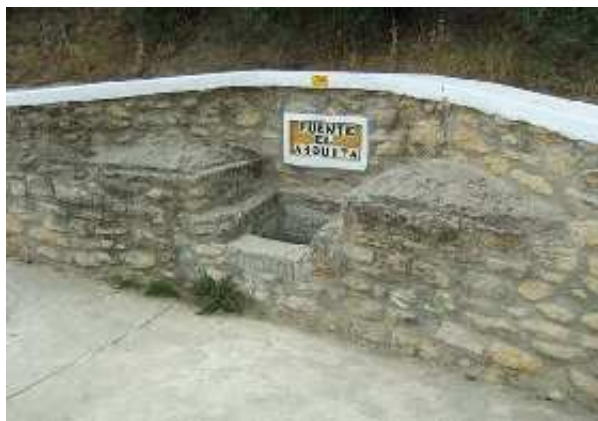
**La fuente se encuentra rodeada por un muro de protección a su alrededor, lo cual representa un gran impacto paisajístico.**

Se trata de una alcubilla constituida por una pileta rectangular construida en su mayoría con piedra, con la excepción de la parte frontal, elaborada con ladrillo. La parte posterior y los laterales están elevados con respecto a la parte de ladrillo. En la actualidad, tras las actuaciones realizadas para su restauración, la parte posterior y los laterales de la fuente original han sido sustituidas por las piedras de calcarenita del muro de contención, con lo que esta fuente aparece empotrada en dicho muro. Para su acceso se ha construido una rampa cementada y una escalerilla, y el contacto con el suelo ha sido protegido con un muro de piedra, también de calcarenita. Sobre el muro de piedra de contención, encima de la propia fuente, se localiza un letrero sobre azulejos, enmarcado en un rectángulo pintado de naranja, y con el marco saliente enalado. La fuente se localiza en el propio venero, por lo que no existe conducción de abastecimiento a la misma. El agua entra por un agujero circular localizado en lateral orientado al noroeste.
