## Rezume de la RATERA (Cabra, Córdoba)

Rezume de la Ratera (R. Córdoba, 1998)

### 1 Localización

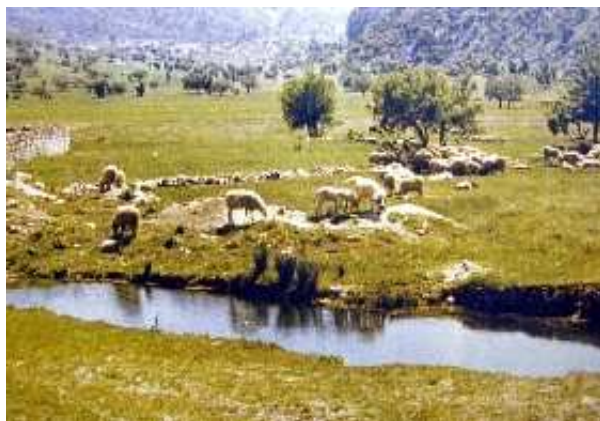
Se accede por la carretera que sube a la Ermita de la Virgen de la Sierra, patrona de Cabra, y, a unos 2 km antes de llegar al santuario, se toma el camino que da acceso a La Nava. El cortijo de la Ratera se encuentra a menos de 1 km. Junto a él surge el agua en una pequeña depresión jalonada de juncos desde donde se alimenta, en época de lluvias, la cuneta que corre paralela al camino por su margen oriental.

Se trata de un rezume temporal poco caudaloso que surge al pie de la ladera oriental del Picacho, alimentado en época de recarga pluviométrica desde los derrubios de ladera, las dolomías del isleo tectónico del Picacho y otros materiales calizos jurásicos pinzados bajo el contacto de cabalgamiento.
