## ▶ Fuente de PEÑALISA (Priego de Córdoba, Córdoba)

Fuente de Peñalisa (M. López Chicano, enero 2014)

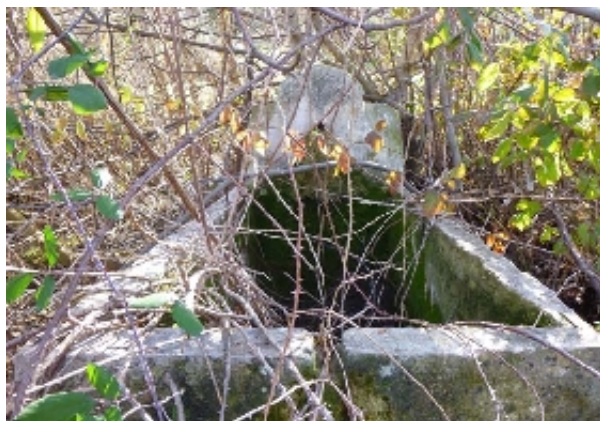
Se localiza a unos 9 km al suroeste de la localidad de Priego de Córdoba y a 1,5 km al sureste de la casería de los Villares, en la falda noroeste de la cresta montañosa del Bermejo (Sierra de la Horconera), junto al cortijo en estado ruinoso de Peñalisa y el antiguo Camino Viejo de Rute. Aunque existen varios accesos, lo mejor es remontar directamente hasta la fuente siguiendo el carril que sale al sur de la carretera A-3226 unos 150 m antes del km 11. La fuente, al igual que el cortijo, se encuentra actualmente en muy mal estado, completamente rodeada y asfixiada por zarzas, higueras y otra maleza, de manera que casi no se puede acceder a la misma. La conducción de agua original, a través de una atarjea, está ahora inservible y el agua del manantial se recoge en un tubo de fibrocemento que no alcanza la fuente.

Según una inscripción realizada en la pilastra, parcialmente visible a causa de la toba precipitada junto al caño, la fuente data de 1944.

**Deficiente**
