## ▶ Fuente de la CALLE DOCTOR SEVERO OCHOA (Priego de Córdoba, Córdoba)

**Fuente de la CALLE DOCTOR SEVERO OCHOA**

**Priego de Córdoba**

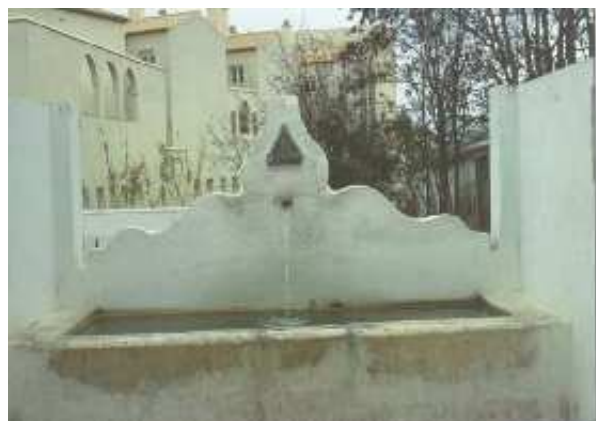
Fuente de la calle Doctor Severo Ochoa (R. Córdoba, 1998)

Consta de un frontón de mampostería encalada de perfil ondulante y rematado en su parte central por un pináculo en cuyo centro se dispone una losa de mármol de idéntica factura con la inscripción "Año 1861". De su parte central sale el caño de agua que vierte en un pilar de planta rectangular de 2.80 x 0.90 m. y una altura de 70 cm. formado por losas de piedra trabadas con argamasa y lañas en sus juntas. Desagua por un orificio situado en el mismo lado de salida del agua.
