Fuente MARTÍN DUÉLAMO (Montilla, Córdoba)

Fuente Martín Duélamo (Ayuntamiento de Montilla)

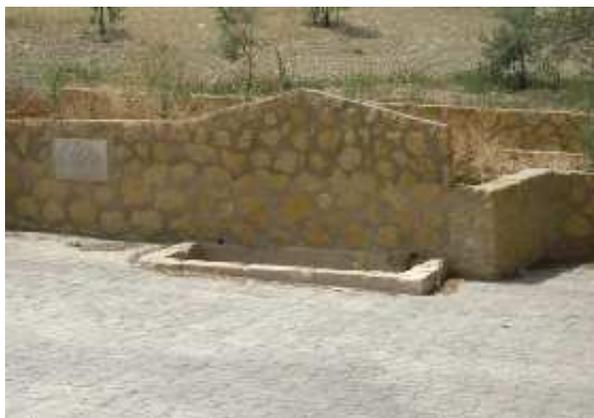
Situada en el Camino del Carril., al nordeste de "Martínduelamo y al sur de Piedra Luenga, junto al nacimiento del arroyo de Martínduelamo. Se caracteriza por la inscripción de carácter conmemorativo que menciona el nombre de esta fuente, que suelen ir colocadas en algún lugar visible y son grabadas sobre placas adosadas a la fachada de la fuente.

Presenta el inconveniente de que pueden desprenderse o ser robadas, de forma que muchas inscripciones de este tipo han desaparecido y en la actualidad solo se encuentra en hueco o rebaje rectangular o cuadrado a antaño ocupado por la inscripción, un ejemplo de ello lo encontramos esta fuente y en la Fuente del Chorrillo.

Bueno

Recientemente el frontón original fue sustituido por otro de forma semejante, más elevado y con remate triangular a dos aguas, construido por calcarenitas unidas con cemento, mientras que se conservó el pilar de piedra. No obstante, se ha comprobado que debido a la erosión, los sedimentos arrastrados por las lluvias torrenciales han colmatado con tierra el pilar y no es visible. El muro de contención original también ha sido sustituido por uno de piedra calcarenítica, mucho más amplio. En dicho muro, junto al frontón de la fuente, se ha colocado la correspondiente inscripción de carácter fundacional que menciona el nombre de esta fuente, y que antes se encontraba depositada en el Museo Histórico Local. Por detrás de la fuente se han construido varias canalizaciones con muros de calcarenita y cemento y solería de cemento, para evacuar las aguas de escorrentía de la zona y conducir las convenientemente al "Arroyo de Martinduelamo". En la explanada de la fuente, con las últimas actuaciones se procedió a la pavimentación de la misma mediante losas de hormigón, pero en la actualidad, debido al arrastre de tierras como consecuencia de las lluvias torrenciales, aparece parcialmente cubierto por sedimentos.
